TECHNIK NEWS

Сентябрь 2024

Ремонт трещины в покрытии из клинкерной брусчатки, уложенной на подстилающий слой из дренажного раствора

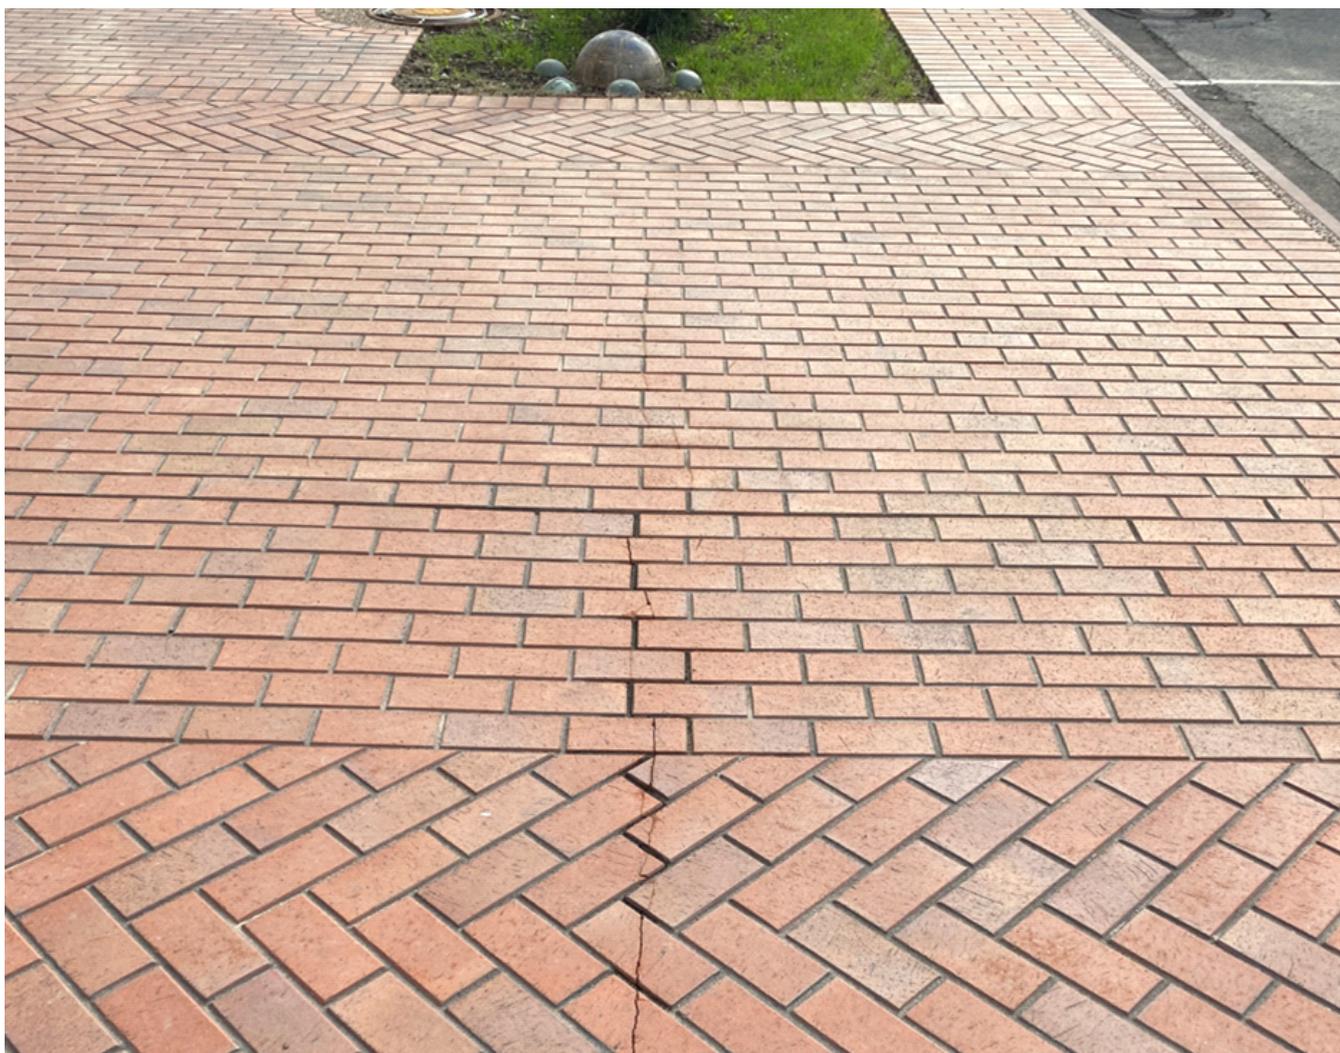
Существующая трещина, проходящая через клинкерную брусчатку

При просадке несущего слоя из щебня или деформациях бетонного основания на брусчатке могут появляться трещины. Как правило, трещины такого рода имеют выраженное направление.

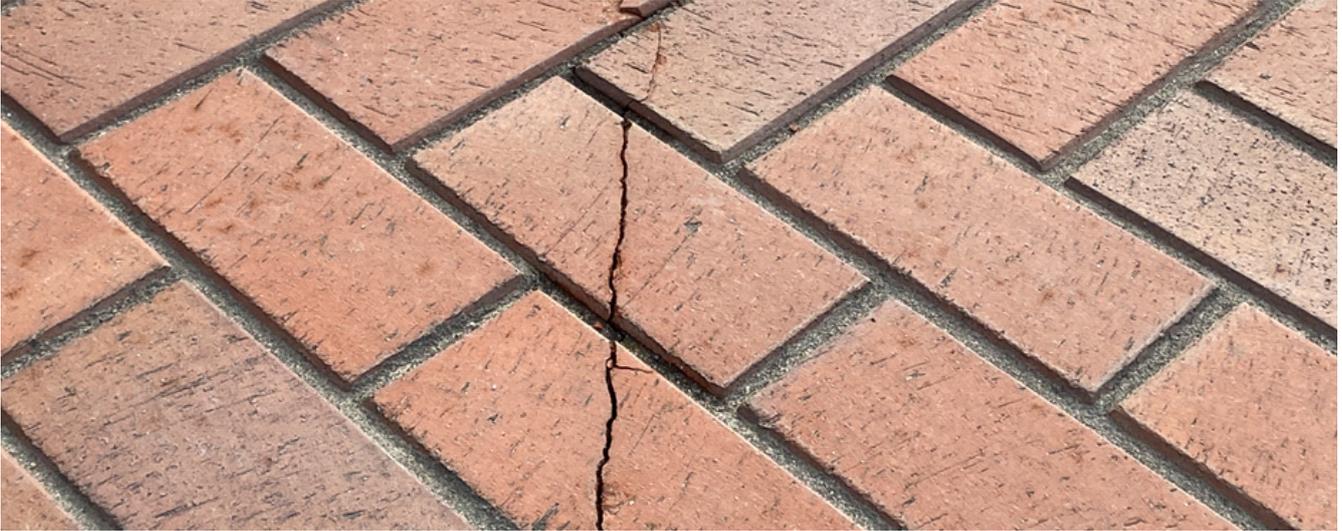
Вырезаем и выбиваем клинкерную брусчатку до подстилающего слоя

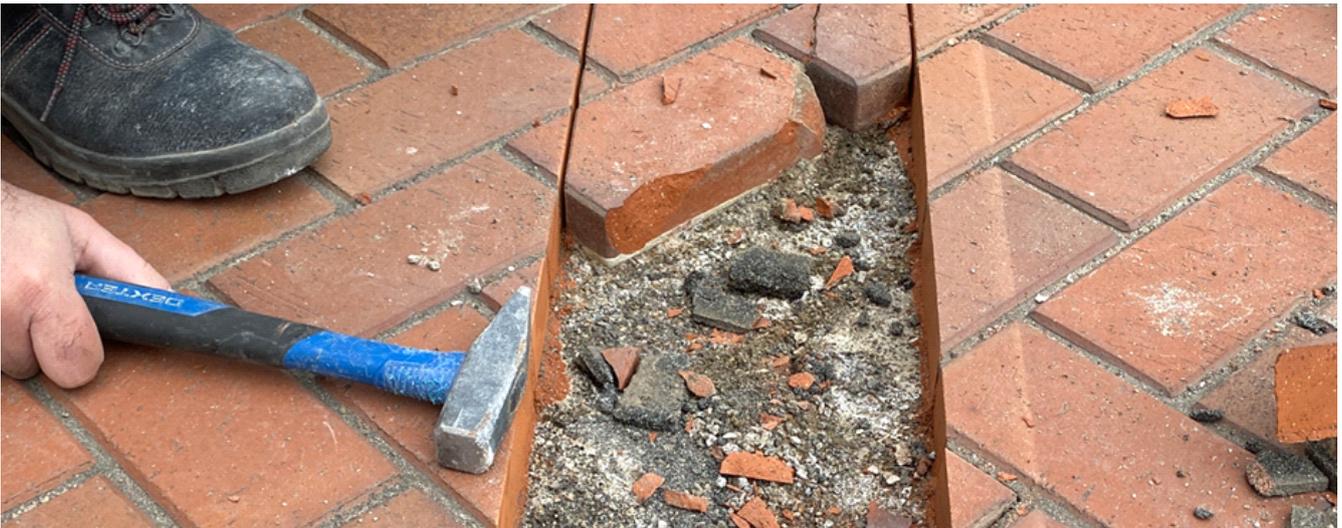
Полностью пропиливаем дренажный раствор до несущего слоя

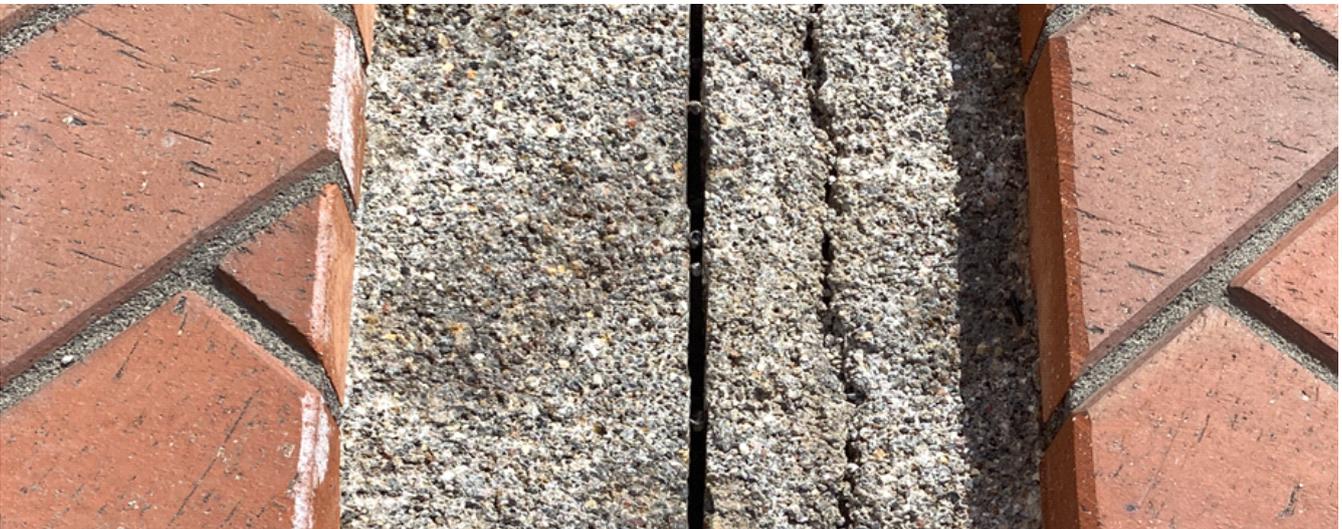
Укладываем брусчатку с учетом выбранного рисунка раскладки и подрезки

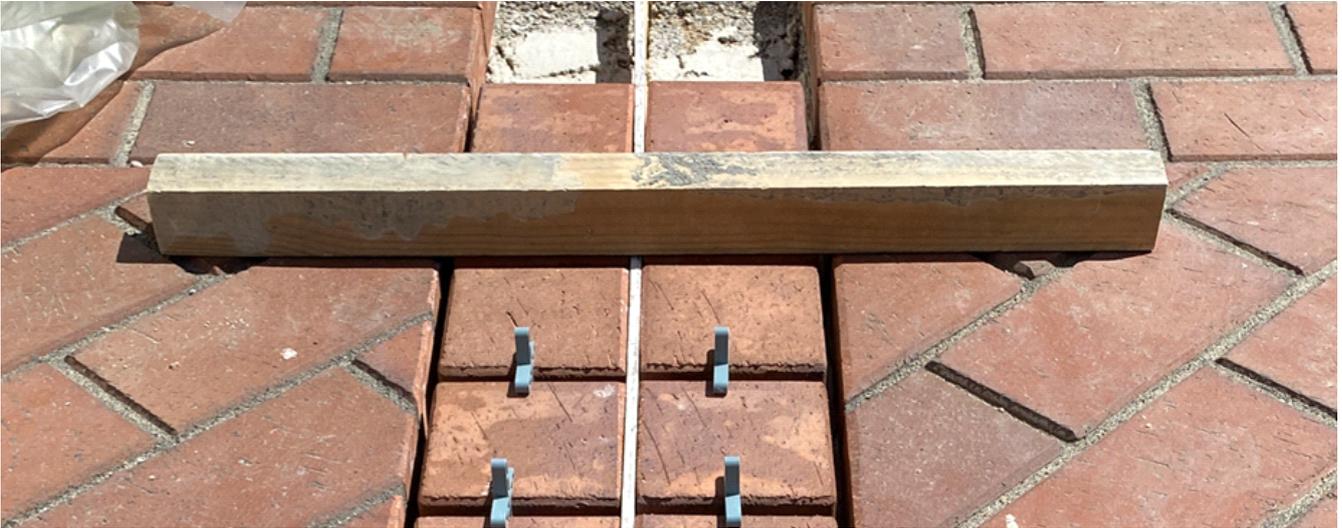
Заполняем швы. Центральный шов, находящийся над пропилом в дренажном растворе, раствором не заполняется.

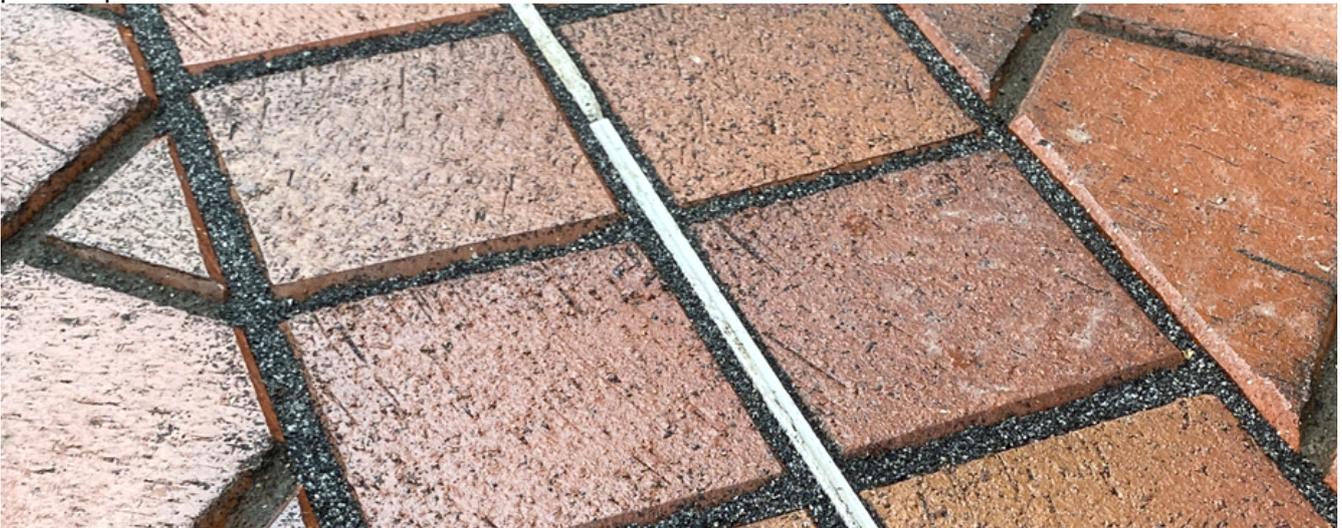
Центральный шов остается пустым. Вид с незаполненным центральным швом.

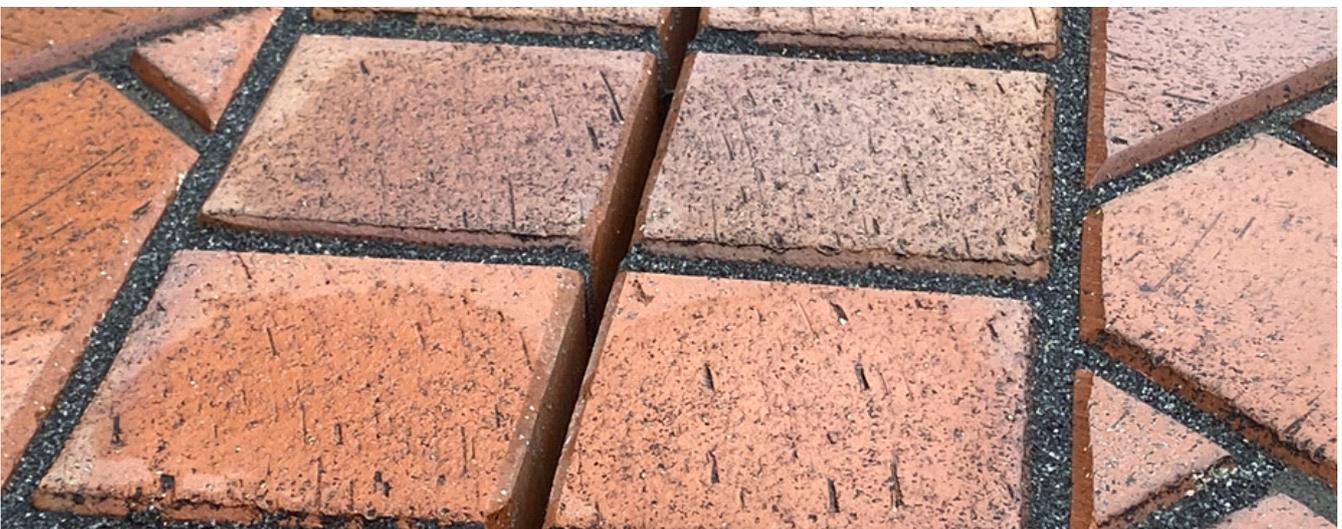
В шов укладывается полиэтиленовый шнур, заполняем шов полиуретановым герметиком. Свежий герметик посыпается цветным песком (например, от раствора PFL).

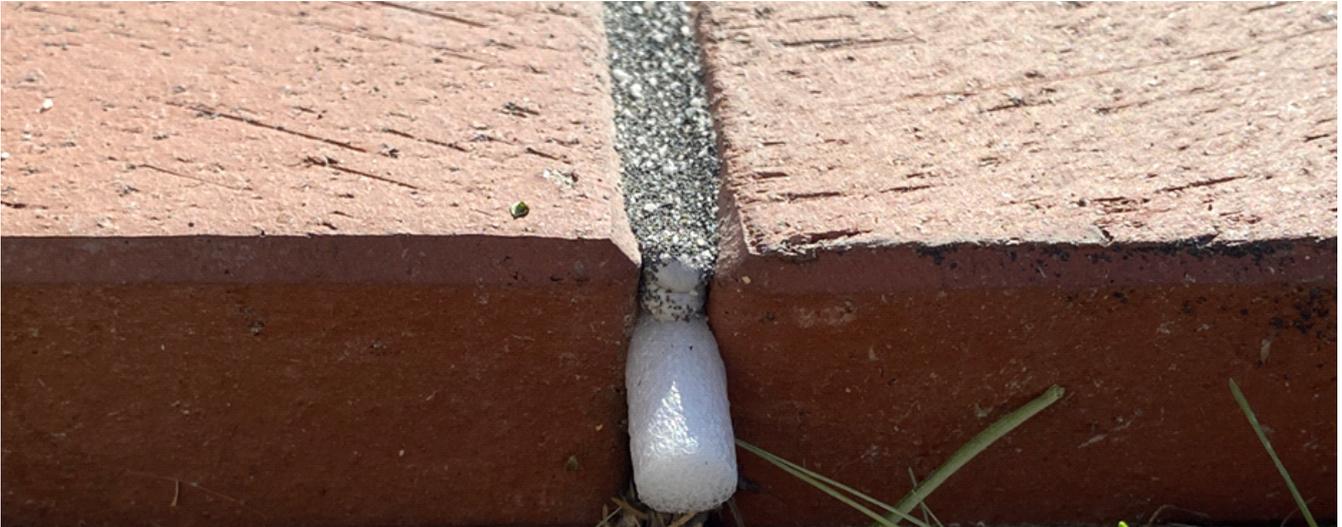
Ремонт закончен
